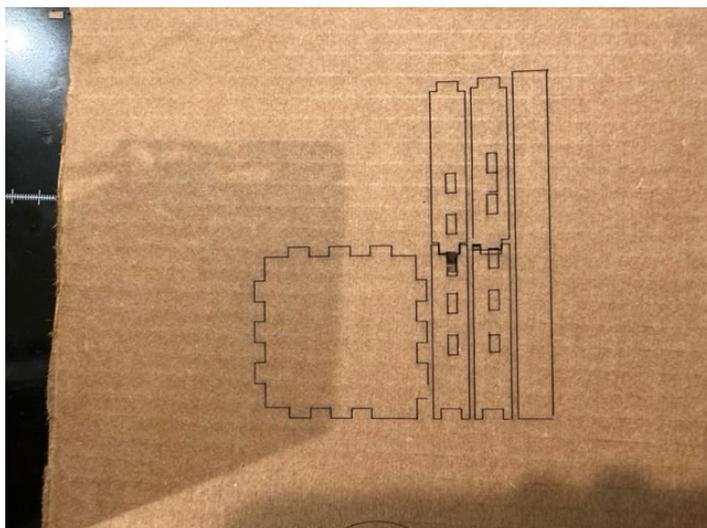
低電力設定で彫刻する場合は問題ありませんが、高出力で彫刻/切断する場合、画像に示すように次の問題が発生する場合があります：

問題が解決できない場合は、メインボードに過剰な電流が流れ、モーターチップが過熱し、手順がスキップされていることが原因である可能性があります。

以下のパラメータに基づいて、次のテストを実行してください。

- 一. 300mm / min の速度、100%のパワーで切断(非充填彫刻)をテストします。
- 二. 1000mm / min の速度、100%のパワーで切断(非充填彫刻)をテストします。

三. プラスドライバを使用して、両方のポテンショメータのノブを反時計回りに45度回転させ、次の図に示す角度に調整します。

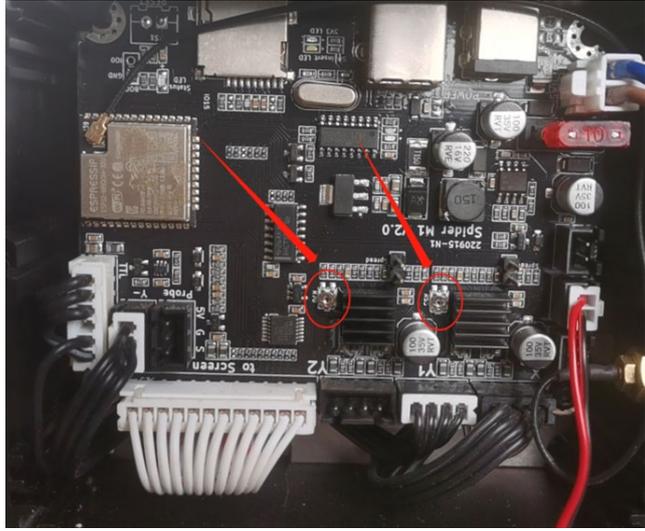
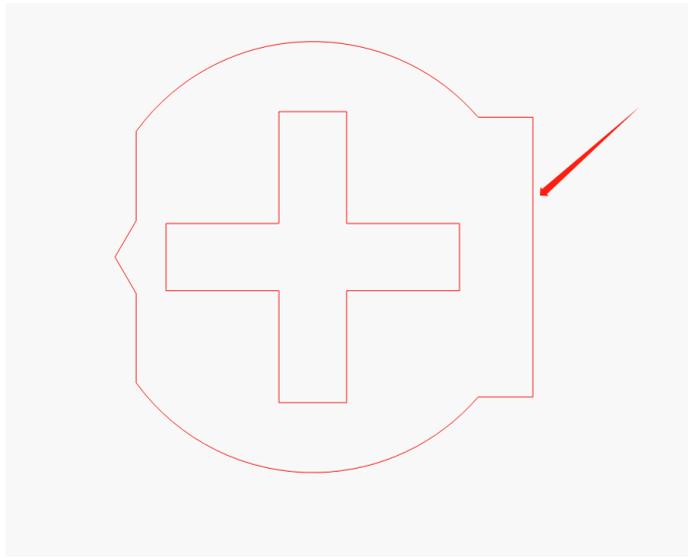
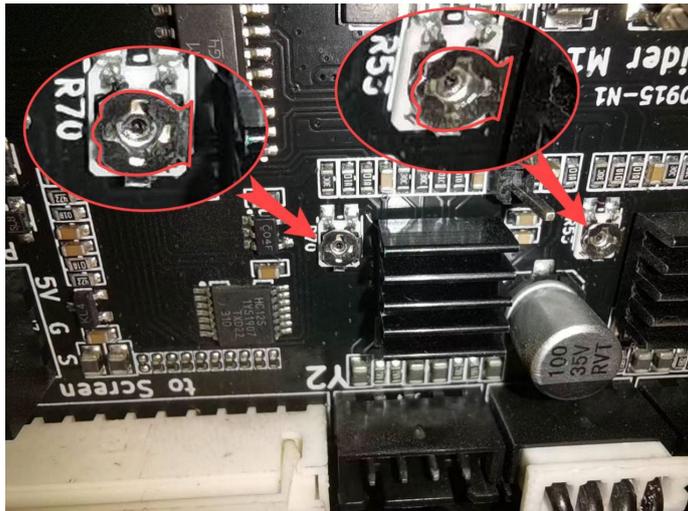
- 二. 下の図に示すように、メインボードを見ることができます。赤い丸でマークされた2つのポテンショメータがあります。両方のポテンショメータのノブの平らなノッチの端が右側のヒートシンクフィンを向いていることがわかります。
